INFORME DE SEGUIMIENTO No. 25
Construcción Troncal de TransMilenio Fase III

Fecha de Visita	Abril 7 de 2011
Recorrido	Grupo 4 – Calle 26 entre Carrera 19 y Tv 76
Funcionario que realizó el recorrido	Natalia Tinjacá Mora
Funcionarios del IDU que acompañaron en el recorrido	Fabián Alcázar, Coordinador técnico IDU Raúl Morales – Coordinador técnico de la interventoría

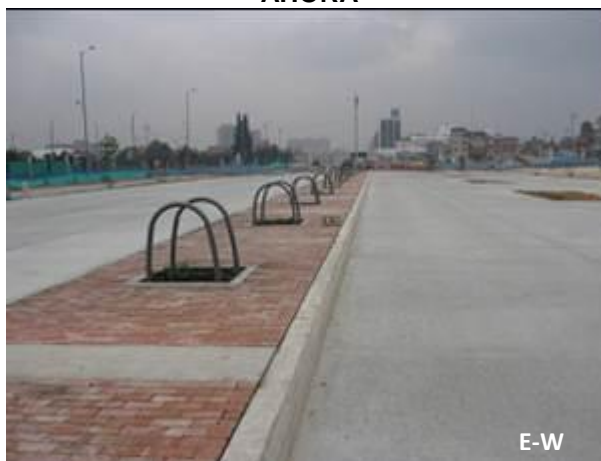
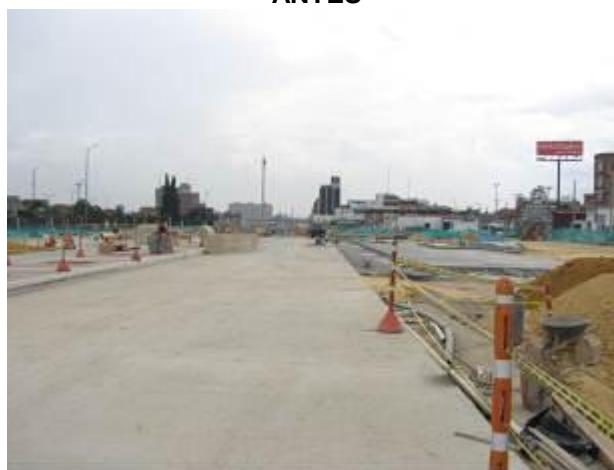
Imagen 1. Pavimentos finalizados Calle 26 con Carrera 19 AHORA

En el corredor se han fundido un total de 11.547 losas, equivalentes a 43.882 m³, distribuidas de la siguiente forma:

- **Tramo 3:** Ubicado en la Calle 26 entre Carrera 42B y Transversal 76, avance del 81.3% en carriles de TransMilenio y 63.4% en carriles mixtos.
- **Tramo 4:** Ubicado en la Calle 26 entre Carreras 19 y 42B, presenta un avance del 69.65% en carriles TransMilenio y 54.68% en carriles mixtos.

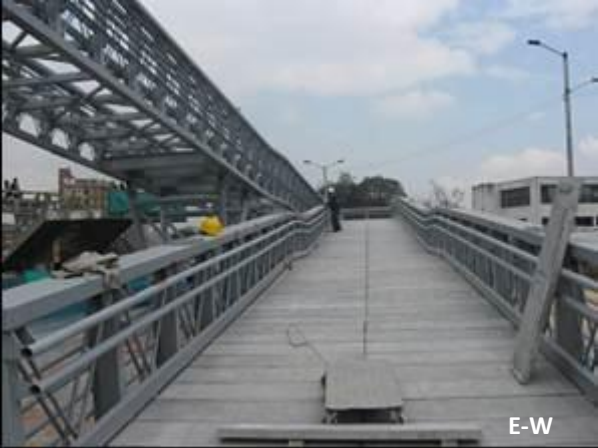
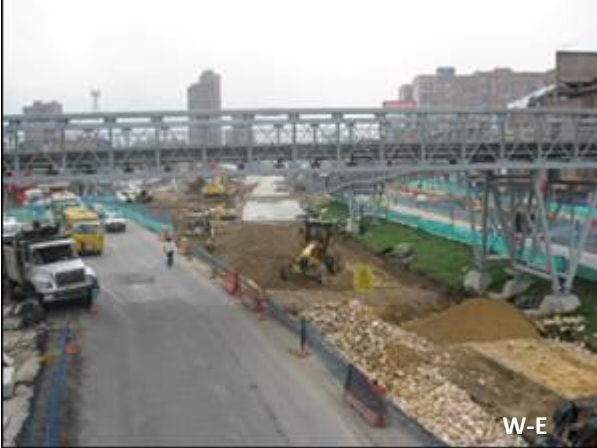
Imagen 3. Peatonal Universidad Nacional
Instalación de piso y plataformas de acceso Vista general

De los 5 puentes peatonales nuevos que se construirán en este grupo de obra (U Nacional, Av. 68, Salitre, CAN y Av. Boyacá). Actualmente, en el puente de la Universidad Nacional se encuentra instalada la estructura metálica y está pendiente por finalizar la construcción de las plataformas de acceso (Véase Imagen 3). En el peatonal del CAN no se presenta avance. En Salitre se tiene avance a nivel de cimentación. En el peatonal de la Av. 68 se tiene instalada la estructura metálica y se adelanta la instalación del piso metálico y de las plataformas de acceso. Ya se encuentra en servicio el puente peatonal de la Av. Boyacá.

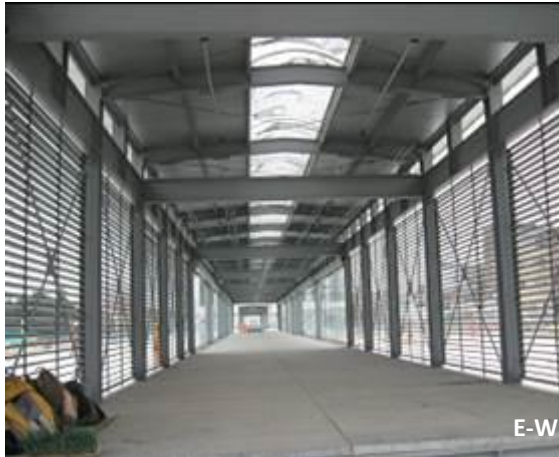
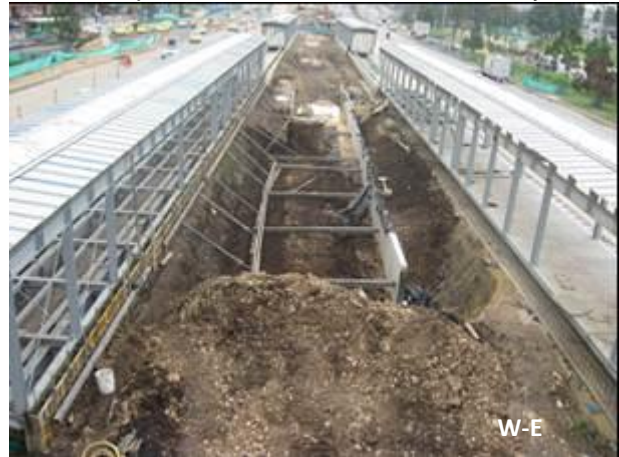
Imagen 4. Avance de Intervención en estaciones
Estación Renacimiento Paso deprimido ciclorruta estación Av. Boyacá

ESTACIÓN	ESTADO
Renacimiento	<p>Avance de 100% en cimentación y un 45% en la instalación de la estructura metálica. Las principales actividades en ejecución son:</p> <ul style="list-style-type: none">- Instalación de marquetería.- Retoque de pintura en los vagones.- Construcción de rampas de acceso.- Construcción de la estructura metálica de las transiciones entre los vagones.- Construcción de paso deprimido de ciclorruta estaciones Gobernación hasta la Av. Boyacá. Donde se presenta un avance a paso lento de estos pasos deprimidos.
NQS	
Universidad Nacional	
CORFERIAS	
Transversal 39	
Gobernación	
CAN	
Salitre	
Constitución	
Av. Boyacá

- El IDU debe definir el presupuesto adicional que permitirá finalizar las obras que fueron excluidas del contrato de obra, entre ellas los andenes y las vías mixtas entre la Embajada Americana y la Av. Boyacá.
- El contratista debe dar celeridad a la construcción de los pasos deprimidos de ciclorruta, incentivando los trabajos nocturnos en estos puntos de obra.
- La Secretaría de Ambiente debe dar celeridad en la aprobación de los permisos para la intervención de los vallados, con el fin de finalizar las áreas verdes del proyecto.
- Si bien se presenta un avance en el deprimido vehicular del Concejo, es necesario que el contratista mantenga el avance de obra especialmente en la temporada invernal que está viviendo la ciudad.

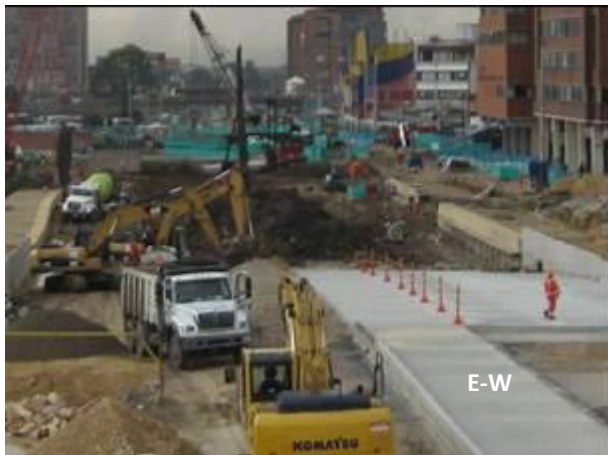
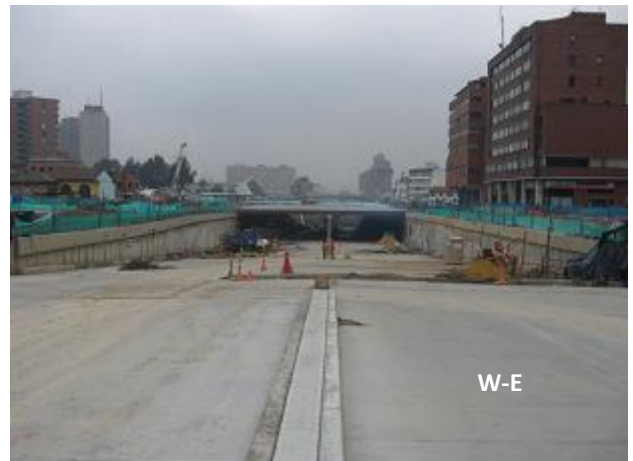
Imagen 5. Avance Puente del Concejo
ANTES

Presenta un avance del 50% en la instalación de pantallas de contención de la Calle 34. Sobre la Calle 26 se instalaron un total de 735 pantallas equivalentes al 100% de la cimentación, adicionalmente se tiene un avance del 100% en pilotes.

Se encuentran pendientes las conectantes, las vigas de retención y las tapas del deprimido que facilitará el tráfico sobre la Calle 34. En el momento de la visita se avanza en la remoción de tierras, recubrimiento estructural de las columnas e instalación de la estructura metálica y la construcción del box para el alcantarillado El Silencio – Casablanca, el cual abastece al Municipio de Soacha. Véase Imagen 5.

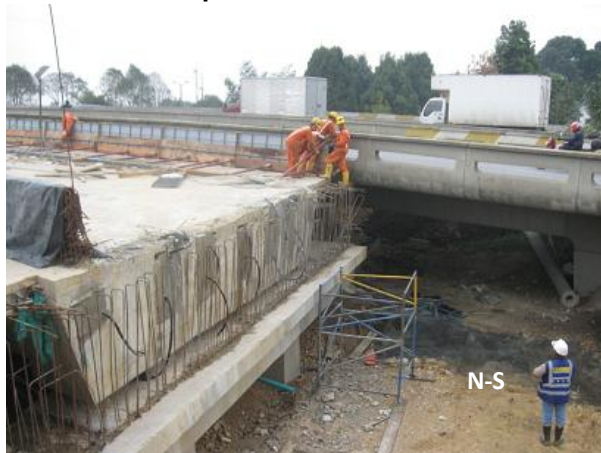
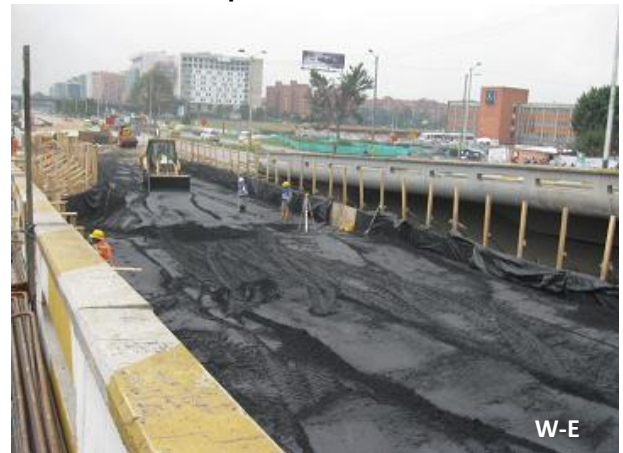
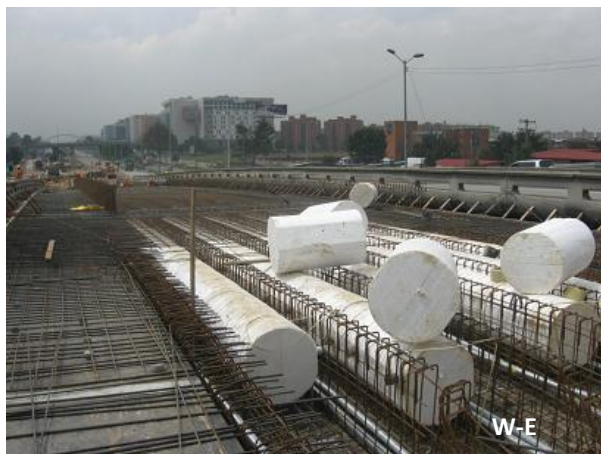
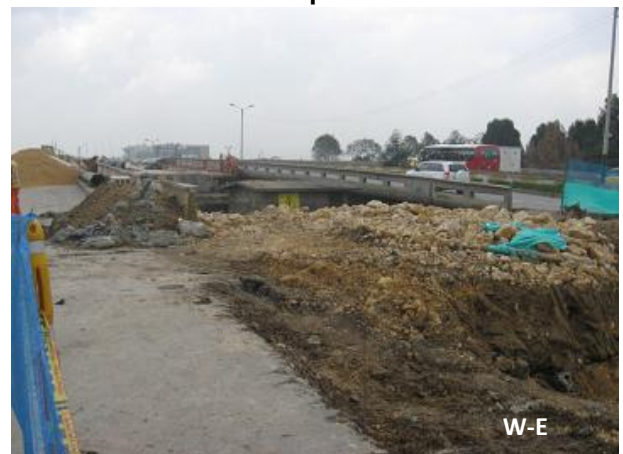
Imagen 6. Avance Puente del Concejo

El puente vehicular presenta un avance aproximado global del 50%. Se han finalizado dos tramos de la losa del puente y falta la construcción del empalme del puente con la vía hacia el occidente. En el momento de la visita se avanza en la colocación de cenizas en el costado oriental como base para la fundida de las losas del pavimento, armado de la estructura de acero y colocación de geomalla en las aproximaciones del puente con la vía (aprosches). Ver Imagen 6.

Aproche occidental

Colocación armadura de acero

Aproche oriental

Pendiente empate con la vía

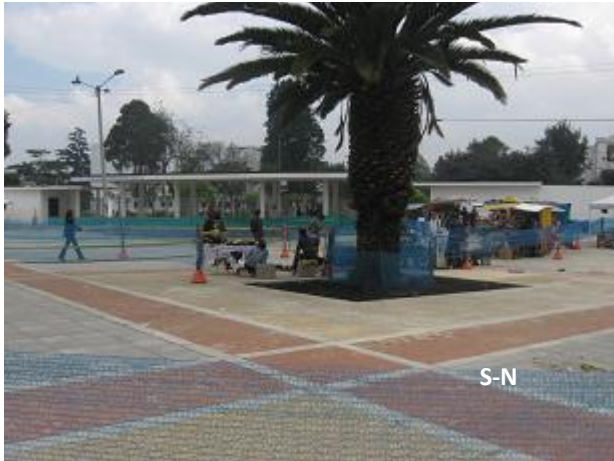
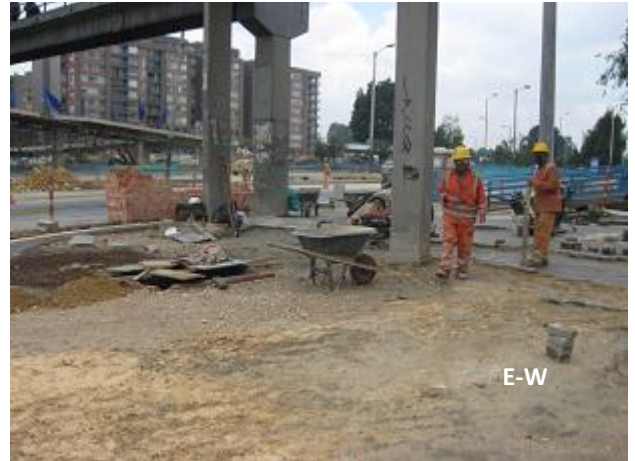
Imagen 7. Avance de andenes

El espacio público presenta un avance del 52.3%, el mayor avance se registra entre la Carrera 19 y el deprimido vehicular del Concejo y a la altura de la Universidad Nacional (plazoleta y senderos peatonales). Los puntos críticos en intervención del espacio público se encuentran entre el deprimido del Concejo y la Carrera 30. Véase Imagen 7. Cabe anotar que se excluyó del contrato el espacio público entre la Embajada Americana y la Av. Boyacá.

Espacio público finalizado - UN

Espacio público pendiente por intervenir

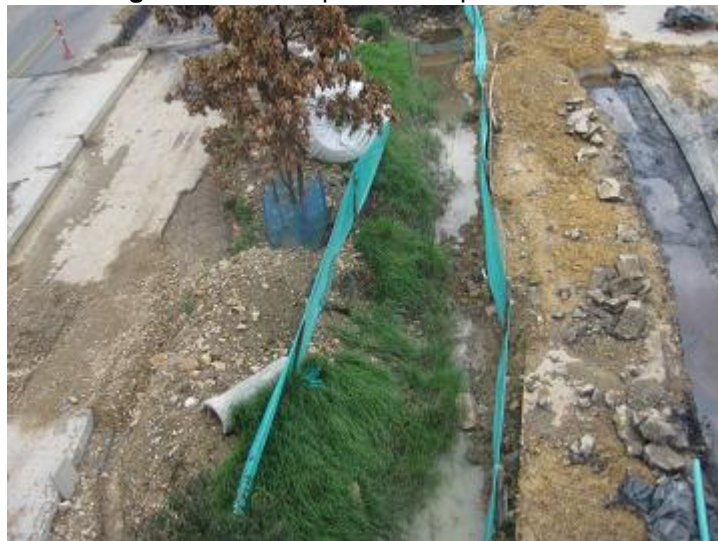
Imagen 8. Vallados pendientes por intervención

Adicionalmente, se encuentra pendiente por intervenir 800 metros de vallados ubicados desde la Carrera 50 hasta la Av. Boyacá, debido a que se está a la espera, desde hace 8 meses, que la Secretaría Distrital de Ambiente emita los permisos para su intervención. Esta demora está basada en el cambio de competencias de la Secretaría Distrital de Ambiente. Véase Imagen 8.
